# 明治18年大阪水害のかわら版について

—1885 (明治18年) 年淀川大水害の研究 その3—

植 村 善 博

—Studies on 1885 River Yodo Big Flooding (Part3)— Yoshihiro UEMURA

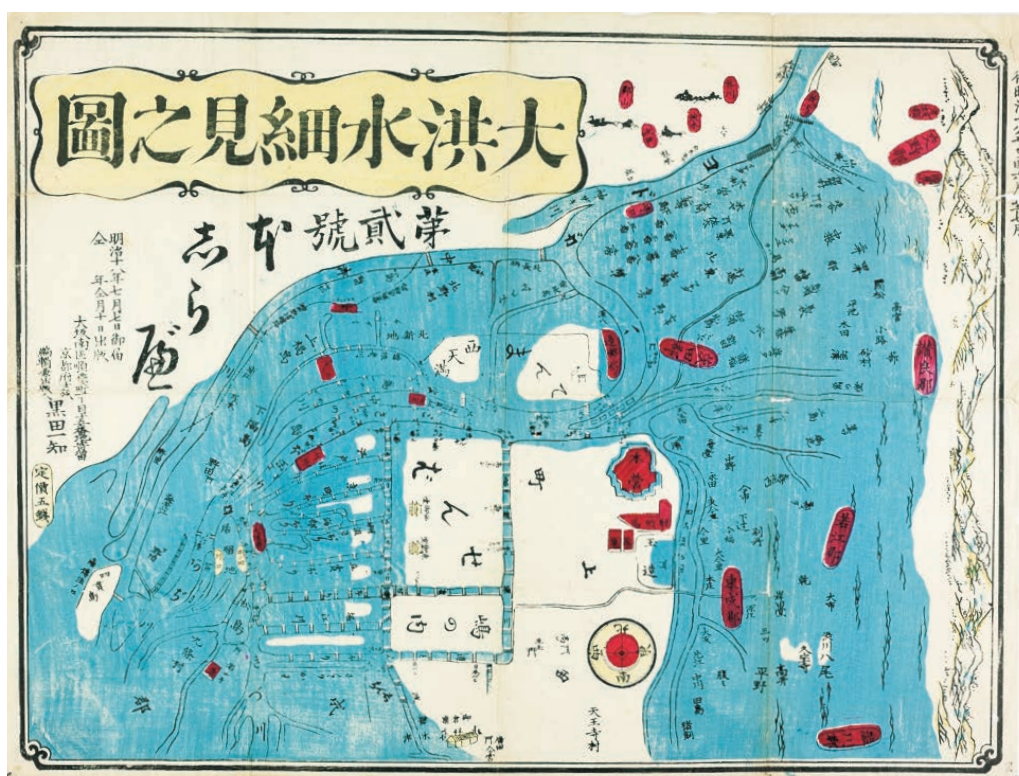
図7 ⑪大洪水細見之図第貳号本しらべ（大阪市立中央図書館所蔵）

- ⑪ 大洪水細見図第貳号本しらべ 7月10日に大阪南区順慶町寄留黒田一知が⑥と同じタイトルで第貳号として1週間後に出版したもの（図7）。地図は北を上にして淀川と中津川以南の河内および市街地を描き、浸水域を青で示す点で⑥と同じである。これによれば、中津川から安治川、木津川下流までの大阪市街地を詳しく示し、落橋の位置と名前、非浸水域が判読できる。本田、川口、四貫島、西横堀と木津川間の7列の非浸水域、および天満、西天満、上町の浸水をまぬがれた地区が示される。また、大川をはじめ市中の多くの橋と橋名が示されている。大川に架かる多くの橋が流出したのに対して、堀に架る橋にはほとんど被災なし。しかし、次の点で⑥の地図とは異なる。右端の生駒山の詳しい描写、河内地域の集落名をギ

ッシリ書き込む。市中の堀の一部を省略し、東西両御堂、生玉、高津、今宮の各神社を描く。さらに、橋名を詳しく記入し方位も全く異なる記号を使う。これらから、新たに版を作成したと推定される。

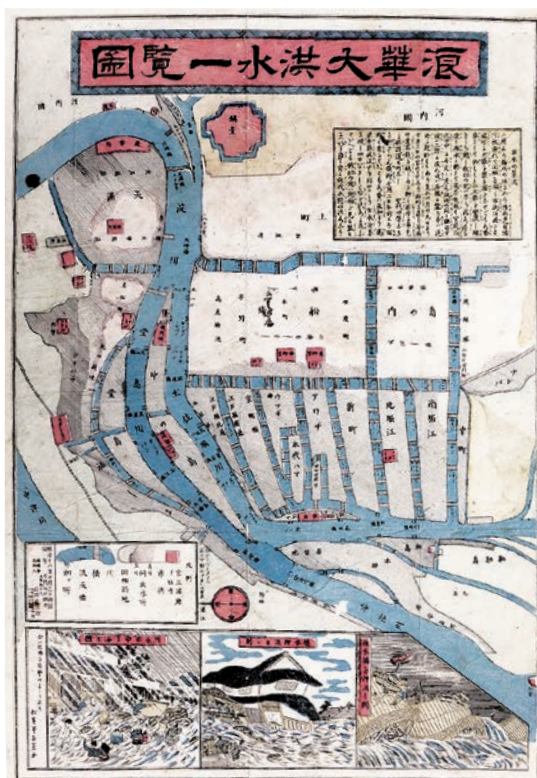
図8 ⑭浪華大洪水一覽図（大阪府立中之島図書館所蔵）

- ⑭ **浪華大洪水一覽図** 11日に大阪府南区横堀7丁目 白井貞次郎が出版した縦長の美しい印象を与えるもの(図8)。中央の地図は東を上にとり網島付近から安治川、木津川下流までの大阪市街地を描く。川や堀を青色で示し、落橋の位置を記す。凡例に「出水所(浅所・深所)、田地溺地、流没橋、切レ所」などと記す。下に3枚の洪水情景を描く絵が挿入される。右から順に「強水橋を押流す図」、「堰水押流る図」、「河水市中を溢る図」と称す。全体に行き届いた構成に仕上がっている。
